Acoperișuri hidroizolate cu prelate PRELASTI au fost examinate după 25 ani

Pentru a compara durata anticipată de viață a sistemului de hidroizolare Prelasti cu situația reală de pe acoperișuri, Dipl. Ing. Heinz Götze, expert independent german în acoperișuri, izolații și tehnici de hidroizolare, uneori numit și „papa acoperișurilor terasă” – a luat în studiu trei acoperișuri hidroizolate cu PRELASTI. În ciuda solicitărilor intensive timp de 25 de ani, aceste acoperișuri au trecut testul timpului.

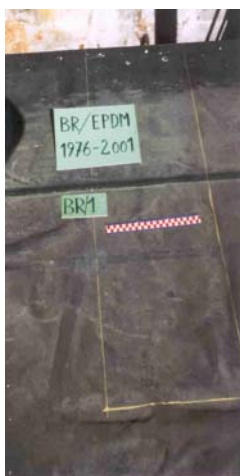
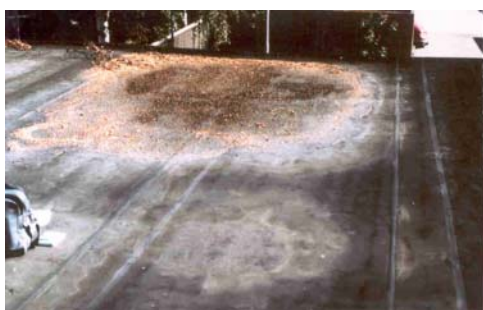
Acoperișul 1

Primul acoperiș, cel a clădirii companiei Pirelli Reifenwerke GmbH din Breuberg, partea vestică a fost examinată în mod special

deoarece nu este protejată de clădiri învecinate și, în consecință, este mai expusă condițiilor vitrege meteorologice. În partea nordică, acoperișul prezintă o "adâncitură" destul de mare, o baltă unde apa stă în permanență ce poate să afecteze la modul cel mai serios materialul prioada de timp de 25 de ani, ea fiind în acelaș loc. Se știe bine că perimetrele acestor zone unde se adună apa pe acoperișurile terasă sunt zone problematice care pot genera pagube importante din cauza variației presiunii de contracție și de dilatație a nivelului apei în continuă schimbare. În timpul lunilor de iarnă, efectul abraziv a straturilor de gheață poate avea consecințe serioase. În plus, apa stătătoare poate duce la formarea de cruste de noroi și colonii de alge care, din cauza contracției care are loc vara, pot produce microfisuri în majoritatea sistemelor de hidroizolare. Cu certitudine însă, se poate observa că influențele chimice, biologice sau mecanice ale apei, frunzelor, algelor sau a gheței nu au afectat deloc calitatea cauciucului Prelasti.

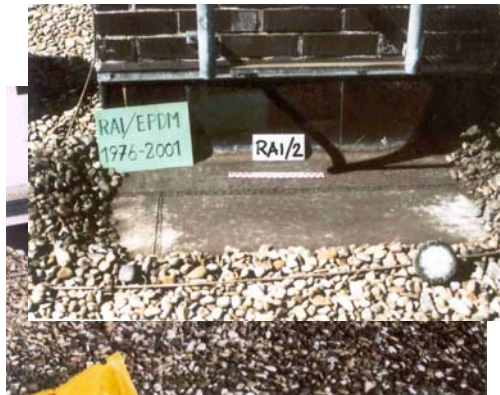
Acoperișul 2

Al doilea acoperiș, cel al școlii primare din Rai-Breitenbach, este un alt exemplu elocvent de solicitare intensivă hidroizolație: un atic orientat sud-vest care se îmbină cu coșul zidit. Cum

acoperișul este lestat cu un strat greu de sort, este ușor să comparăm starea prelatei din această zonă cu starea uneia dintre prelatele alăturate expuse direct razelor solare. Au fost de asemeni examinate:

starea prelatelor de pe atice, a bordărilor de cauciuc în zonele cu sau fără sortul de lestars, pe luminatoarele acoperișului, pe gurile de aerisire și pe sistemele de ventilație.

Fotografiile arată clar faptul că rosturile și cărămizile au fost poluate cu negrul de fum din coș și substanțe lipicioase provenite din gazele emanate. Bordura Prelasti nu a fost așadar expusă numai la razele UV intense din partea de sud-est, dar ea a fost supusă și solicitărilor de natură chimică. Rezultatele acestei analize indică faptul că acești factori nu au alterat deloc până în prezent membrana Prelasti sau îmbinările vulcanizate ale acesteia.

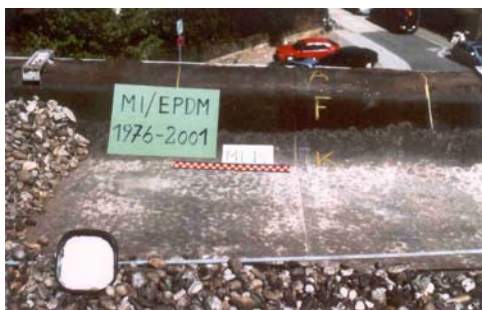
Acoperișul școlii tehnice din Michelstadt a fost examinat în special în zona aticelor. Trei zone afectate de trei tipuri de solicitare au putut fi studiate: zona de sub glaful de aluminiu, zona expusă integral la soare și cea protejată de lestatul de pietriș. În anumite puncte, prelate Prelasti a prezentat câte un reziduu de poluare imposibil de îndepărtat care a rămas tot acolo în timpul testelor. Acoperișul are 20 de luminatoare și 7 conducte de aerisire încorporate din prefabricare. Diverse îmbinări și detalii ale acoperișului au fost de asemeni supuse testelor necesare. Nu au putut fi depistate deteriorări sau modificări ale materialului care ar putea cauza probleme în viitorul apropiat.
